Evaluación y propuesta de mejora del alumbrado público con sistemas fotovoltaicos de la avenida lateral de paso en la ciudad de Loja - Ecuador

Evaluation and improvement of public lighting with photovoltaic systems of a side avenue in Loja, Ecuador

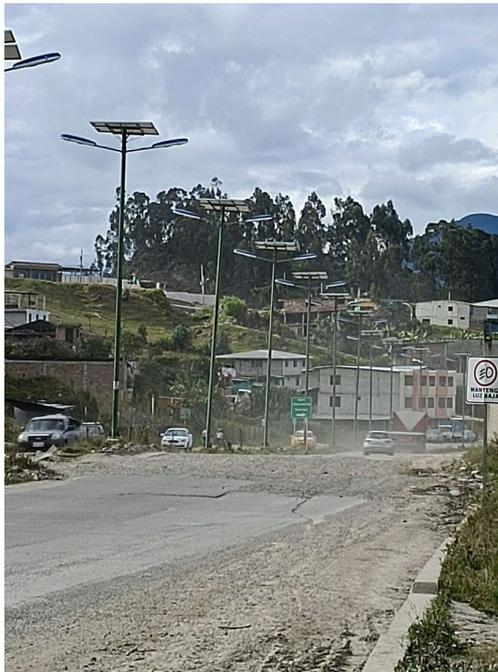
Figura 1

Existen varias causas del problema presente en el sistema de alumbrado público de la avenida, entre estos problemas se puede encontrar, el poco mantenimiento de las luminarias, el polvo, el estado de la avenida, las temperaturas, la inseguridad y fallos en las baterías, tal como se muestra en la Figura 1.

Uno de los principales factores para el mal funcionamiento del sistema de alumbrado público de la avenida es que no se ha tomado ninguna acción frente a la cantidad de polvo, y la suciedad que cubre los paneles solares tal como se muestra en la Figura 2. Está comprobado que las altas temperaturas y la acumulación de polvo puede llegar a afectar el rendimiento de estos sistemas y disminuir la eficiencia de un panel fotovoltaico hasta en un 60% (Garrido Jiménez, 2020; Sulaiman et al., 2014).

Sistemas fotovoltaicos expuestos al polvo

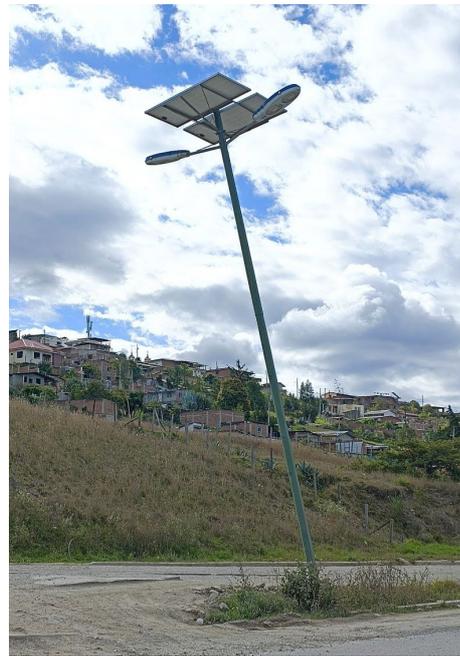
Figura 2

Poste en malas condiciones ubicado en la avenida lateral de paso, producto de la inestabilidad del terreno

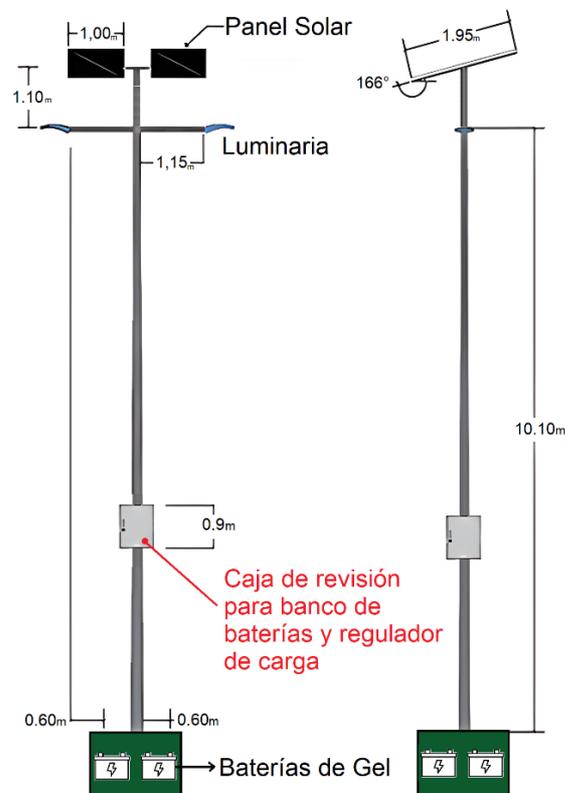
Figura 3

Representación gráfica de los paneles fotovoltaicos y baterías presentes en los postes de alumbrado público ubicados a lo largo de la avenida lateral de paso

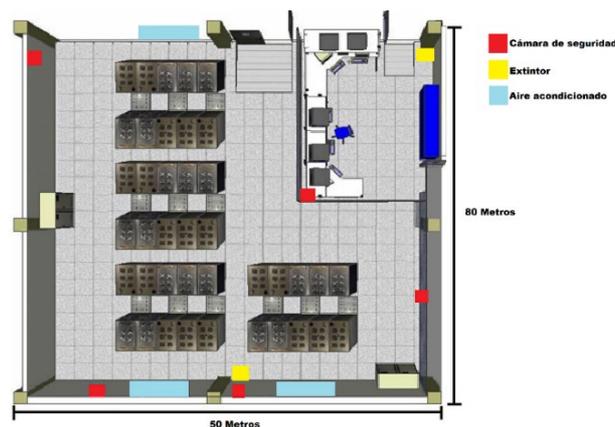
Figura 4

Como cuarta propuesta se tiene la implementación de un BESS (BATTERY ENERGY STORAGE SYSTEM) en el cual se almacenará la energía generada por todos los paneles fotovoltaicos a lo largo de la avenida. La implementación de un BESS lleva consigo una mejora considerable de entre un 40% – 60% de fiabilidad en el funcionamiento de sistemas impulsados por energía fotovoltaica (Shamshiri et al., 2018). Esto a raíz de que un BESS es un sistema controlado que funciona bajo condiciones específicas como son, la temperatura, humedad, cantidad de ciclos de descarga de cada batería, etc. Esto implica que dichos sistemas poseen un mayor grado de tolerancia a los fallos a diferencia de un sistema descentralizado de baterías, en el cual las baterías se encuentran en diferentes condiciones. Otro punto a tomar en cuenta es que un BESS también puede funcionar de manera híbrida, esto a su vez resulta beneficioso,

Para este caso se utilizarán las baterías previamente instaladas que cumplan con la especificación de estar al menos a un 60% de su vida útil. En caso de no contar con las suficientes se optará por baterías de Litio o gel dependiendo del poder adquisitivo del organismo encargado, con el fin de llegar a suplir la demanda energética de todas las luminarias de la avenida.

Diseño preliminar del sistema BESS

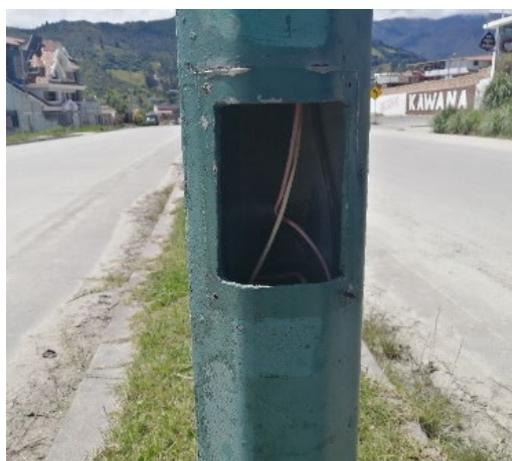
Figura 5

Otro punto a considerar, es la inseguridad presente a lo largo de la avenida, esto ha producido que en varios de los postes los reguladores de carga hayan sido sustraídos debido a que se encuentran ubicados en un compartimento de fácil acceso para el personal encargado de su revisión.

Poste al cual se le ha sustraído su regulador de carga

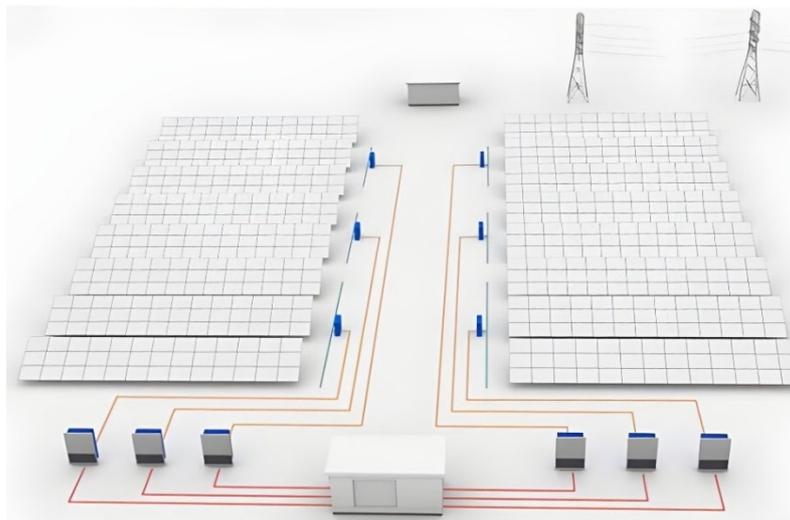
Figura 6

Con la finalidad de aprovechar estos activos se ha visto la posibilidad de plantear un proyecto de generación de energía fotovoltaica con todas las medidas necesarias para sacarle el mejor partido a los paneles presentes a lo largo de la avenida.

El diseño preliminar de esta central se muestra a continuación:

Diseño preliminar de una central fotovoltaica con un sistema BESS
